**COMPTE RENDU DE CONTROLE DE FONCTIONNEMENT ET D'ENTRETIEN DES
DISPOSITIFS D'ASSAINISSEMENT INDIVIDUEL**

Commune de : **SAINT BONNET SUR GIRONDE**

Concerne l'installation : **12 CHEZ DIAS**

Date du contrôle : **27/04/2023**

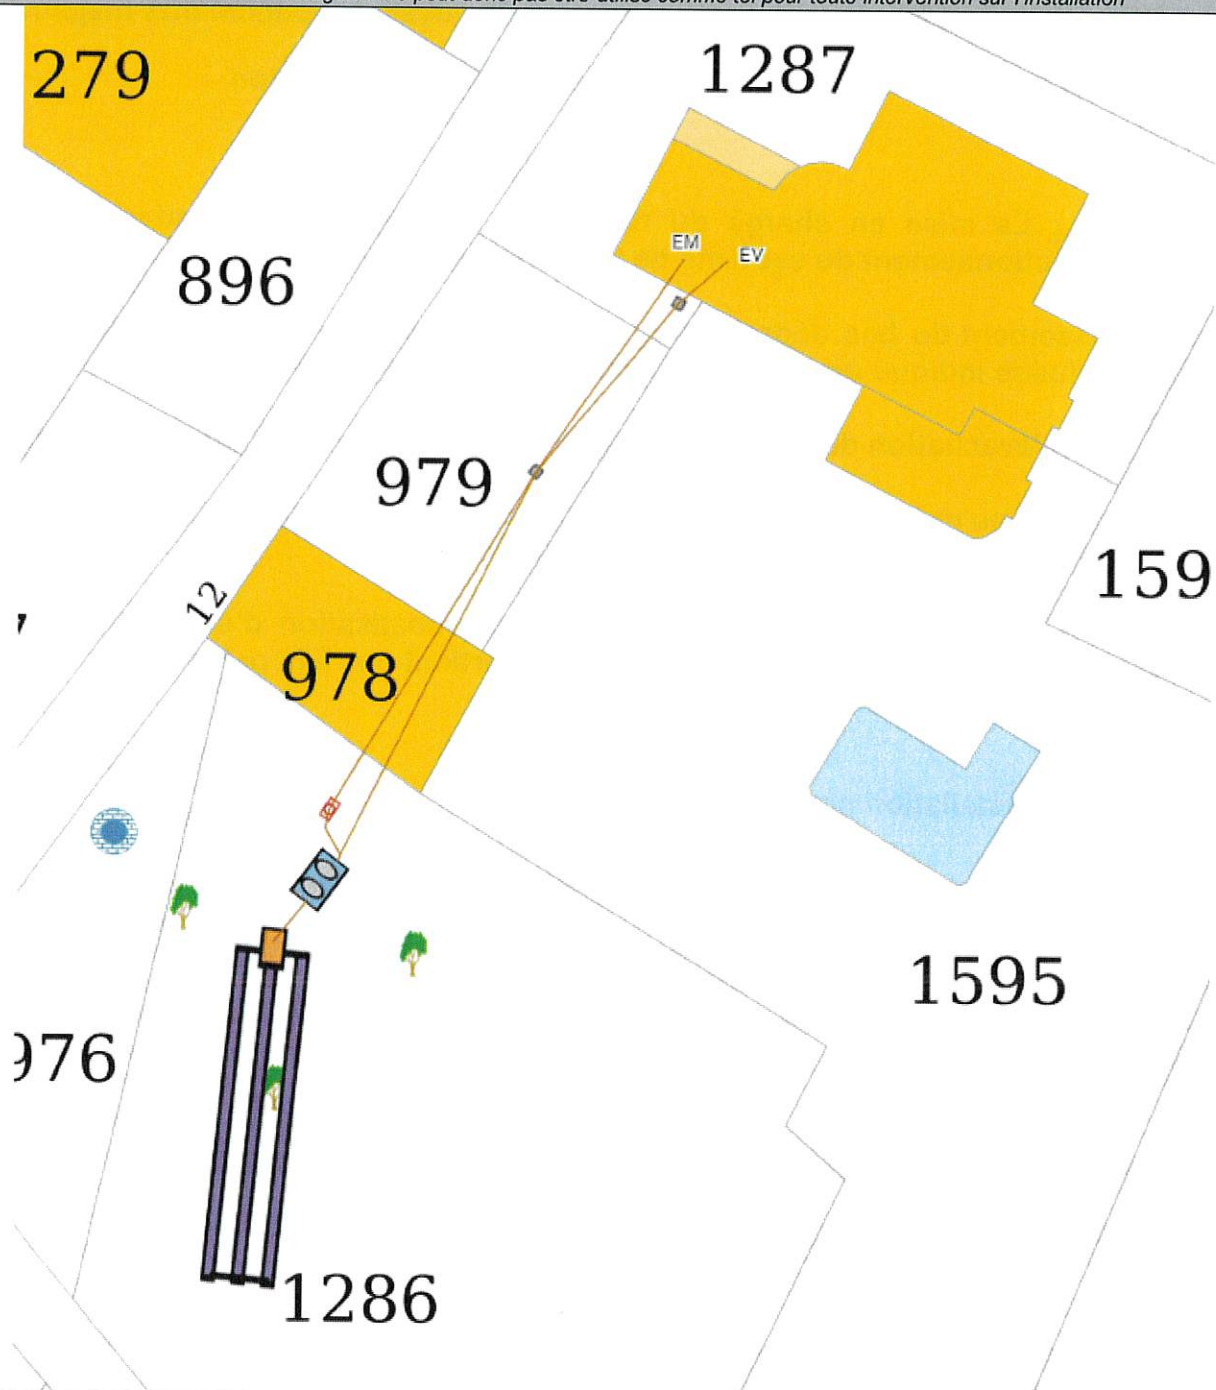
SCHEMA DE PRINCIPE DE L'INSTALLATION

PROBLEMES CONSTATES : Installation présentant des dysfonctionnements majeurs

Commentaires : La mise en charge du regard de bouclage de l'épandage indique un problème de fonctionnement du système de traitement secondaire.

L'état d'encrassement du bac dégraisseur, du préfiltre intégré à la fosse et le niveau des boues dans la fosse indique un défaut d'entretien de ces ouvrages.

La canalisation d'évacuation des eaux ménagères présente également un défaut d'entretien.

Le tampon d'accès au préfiltre intégré à la fosse, le regard de répartition et le tampon d'accès au regard de bouclage présentent des défauts d'usure.

La canalisation d'évacuation des eaux vannes et la canalisation d'évacuation des eaux ménagères passent sur la parcelle A n°979 qui n'appartient pas à la propriétaire.

⇒ **Travaux :** - Une réhabilitation du système d'assainissement est nécessaire.
