PROCES VERBAL DE DESCRIPTION

L'AN DEUX MILLE VINGT TROIS
ET LE VINGT SEPT AVRIL

Me suis rendue ce jour à SAINT BONNET SUR GIRONDE, 12 Chez Dias, à l'effet de procéder à la description exacte et détaillée des biens qui y sont situés et appartenant à demeurant 12 Chez Dias, 17150 SAINT BONNET SUR GIRONDE.

Les locaux consistent en une maison d'habitation établie sur les parcelles N° 1287 et 1595, en rez de chaussée et étage, et datant du début des années 1900, selon déclarations de la propriétaire des lieux (A) – un ancien chai situé sur la parcelle N° 978 (B) – des terrains représentant les parcelles N° 1286 – 1597 et 1595 (C).

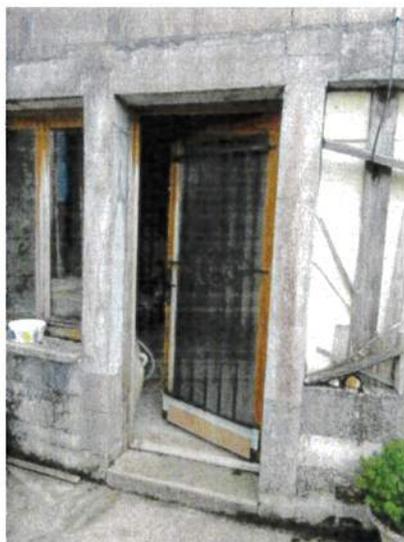
On y entre par un emmarchement en béton, en bon état, et une porte bois avec double vitrage opaque et ferronnerie de défense qui présente des points de rouille. Le verni est défraîchi, et une traverse est ajoutée au bas de la porte.

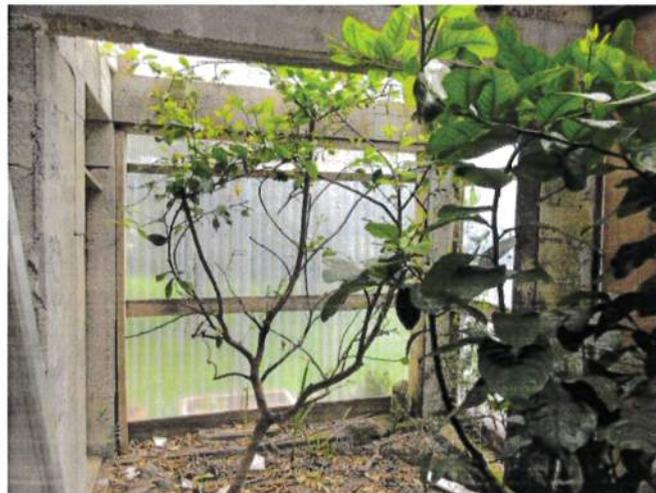
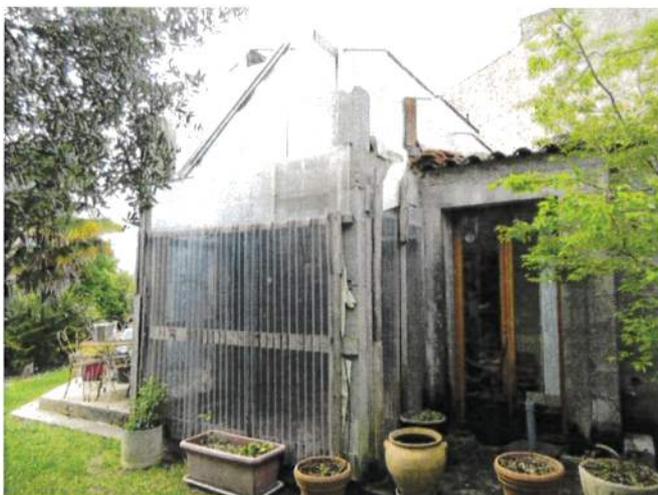
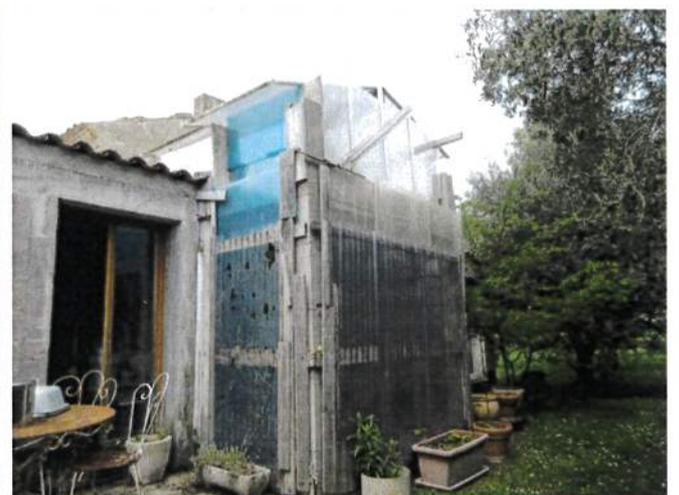
Sol : est délimité l'emplacement d'un bassin rempli de terre et planté d'un arbre, avec du béton sur le pourtour, photographies :
