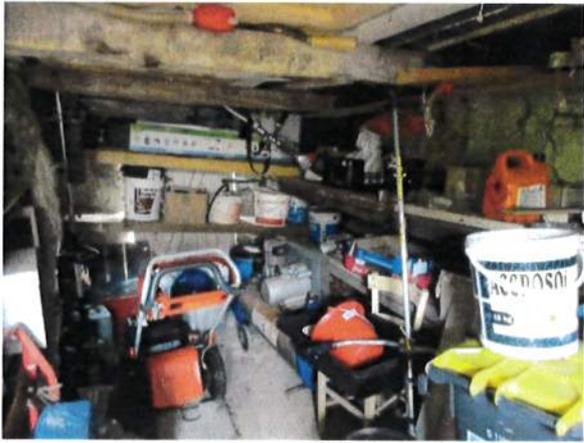
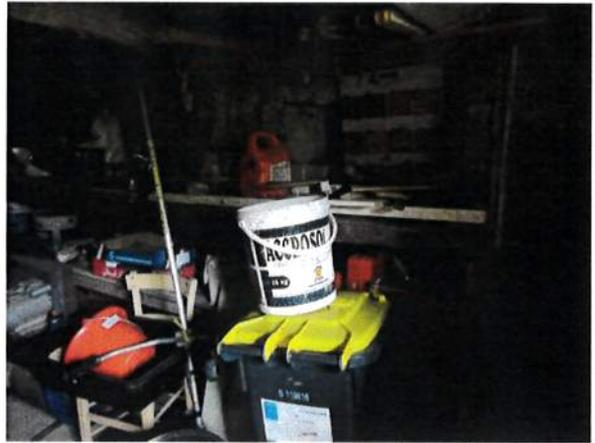
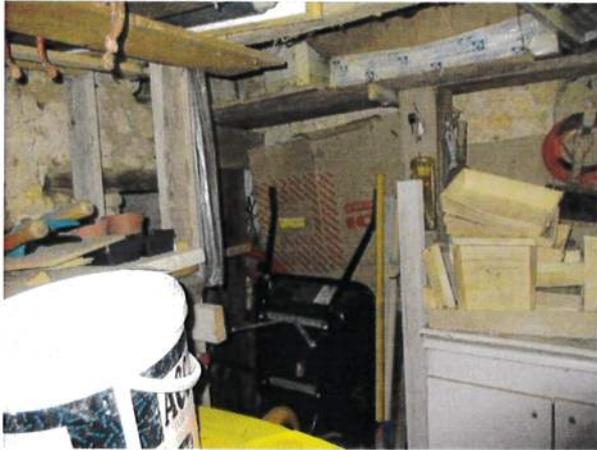
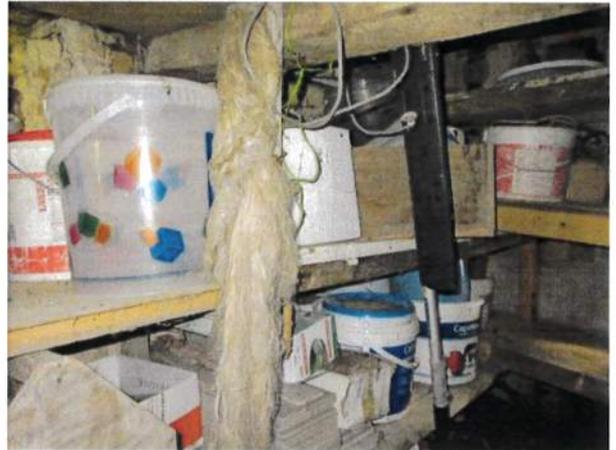
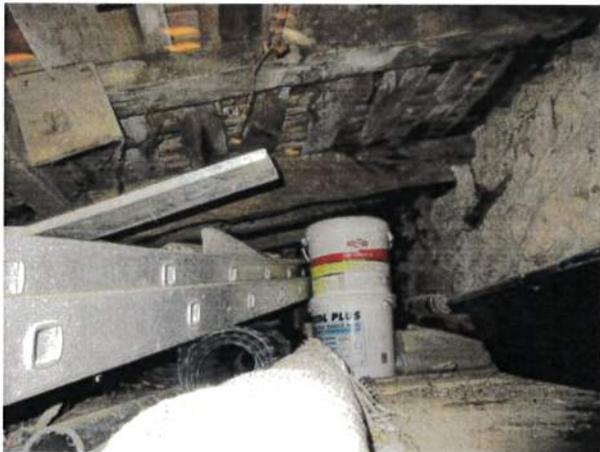
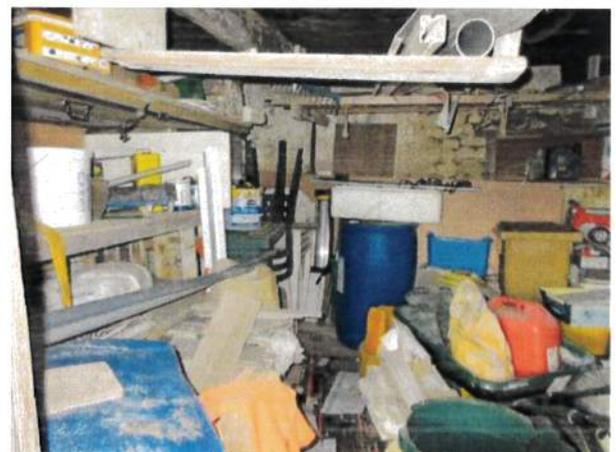
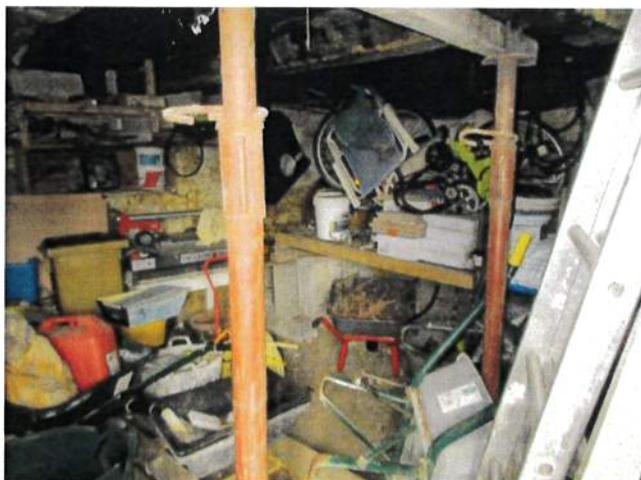
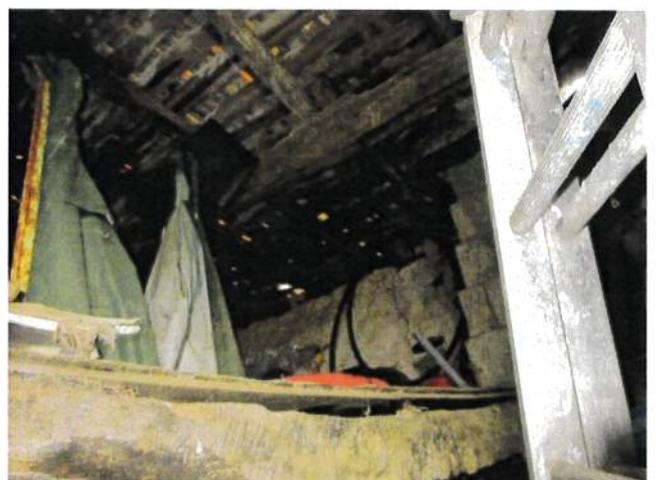
B - Chai

Toiture : Charpente bois couverte de tuiles type tiges de bottes. La toiture est en mauvais état.
