Rapport de mission de repérage des matériaux et produits contenant de l'amiante pour l'établissement du constat établi à l'occasion de la vente d'un immeuble bâti (Listes A et B de l'annexe 13-9 du Code de la Santé publique)

Numéro de dossier : 23-09-(-4851
Date du repérage : 19/09/2023

Adresse	Rue : 3 Trompé Loup Bât., escalier, niveau, appartement n°, lot n°: Ce bien ne fait pas partie d'une copropriété Code postal, ville : . 17620 LA GRIPPERIE ST SYMPHORIEN Section cadastrale B, Parcelle(s) n° 125+615+616
Périmètre de repérage : Ensemble de la propriété
Type de logement :
Fonction principale du bâtiment : Habitation (maison individuelle)
Date de construction : Date du permis de construire non connue

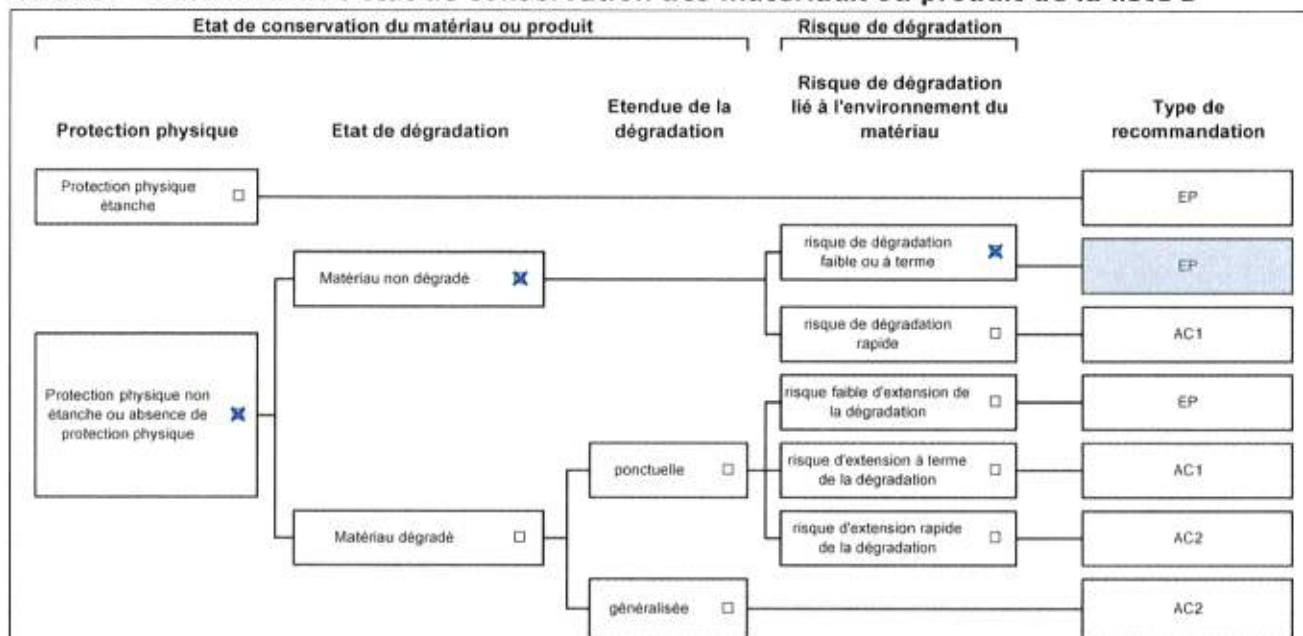
Bâtiment / local ou zone homogène : Rez de jardin - Garage

Identifiant Matériau : M001

Matériau : Plaques en fibres-ciment (y compris plaques « sous tuiles »)

Résultat EP : Il est recommandé de réaliser une évaluation périodique.
