## ETAT MENTIONNANT LA PRESENCE OU L'ABSENCE DE MATERIAUX ET PRODUITS CONTENANT DE L'AMIANTE DANS LES IMMEUBLES BATIS

N° de dossier :  
3601-DD-C-1

Date d'intervention : 29/04/2024

Propriétaire	Photo générale (le cas échéant)	Commanditaire
Nom - Prénom : C/ [REDACTED] Adresse : [REDACTED] Lieu d'intervention : 13 rue de Bourgogne 17470 AULNAY	 	Nom - Prénom : Adresse : CP - Ville :  N° de commande :

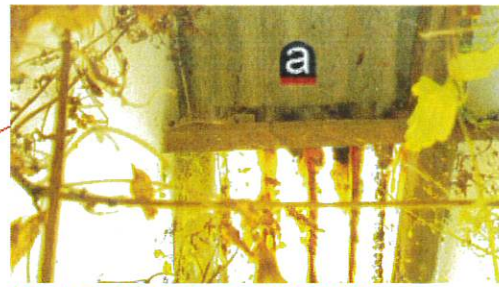
Date de chaque repérage	Type de repérage	Matériau ou produit	Désignation	Etat de conservation (1)	Mesures obligatoires (2)
29/04/2024	Avant vente	Plaques ondulées en amiante-ciment	Cuisine	EP	Evaluation périodique
29/04/2024	Avant vente	Plaques ondulées en amiante-ciment	Garage 2 et 3	EP	Evaluation périodique

Plaques ondulées en amiante-ciment

Matériaux liste A : Aucune  
Matériaux liste B : Evaluation périodique
