## Rapport de mission de repérage des matériaux et produits contenant de l'amiante pour l'établissement du constat établi à l'occasion de la vente d'un immeuble bâti

| A INFORMATIONS GENERALES | |
|---|---|
| Nature du bâtiment : <b>Cabanes ostréicoles</b> | Escalier : <b>Sans objet</b> |
| Adresse : <b>lieu dit Prise de la Petite Brise Miche</b> | <b>17000 LA ROCHELLE</b> |

| A.3 Exécution de la mission | |
|---|---|
| <b>Rapport N° : 120660</b> | Date d'émission du rapport : <b>23/04/2025</b> |

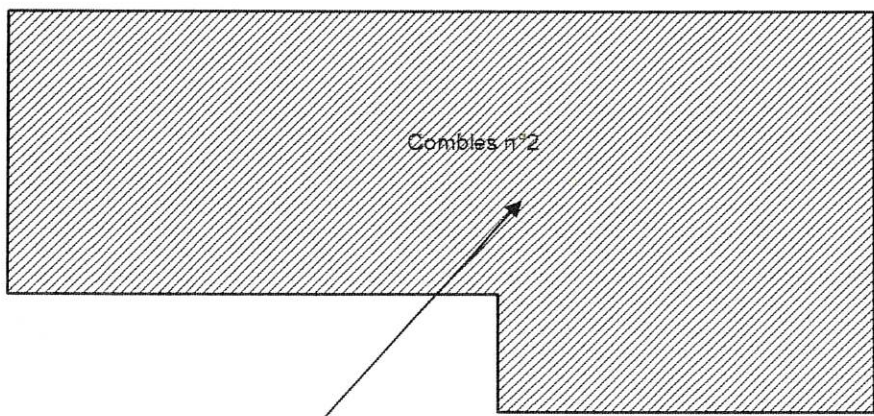
| PLANCHE DE RÉFÉRENCE VISUEL | | | | | | |
|---|---|---|---|---|---|---|
| Origine du plan : | | | | Cabinet de diagnostics | Bâtiment – Niveau : | Croquis N°2 |

Combles n°2

Fibres ciment  
Résultat négatif
