## Dossier Technique Immobilier

Numéro de dossier : 23-12-NIORD-5333-MAISON-7A  
Date du repérage : 13/12/2023

Désignation et situation du ou des lot(s) de copropriété :  
**Maison 7A**

## Rapport de l'état relatif à la présence de termites dans le bâtiment

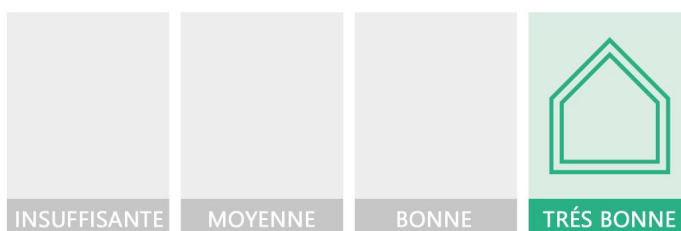
## Performance de l'isolation

| | description | isolation |
|---|---|---|
| <b>portes et fenêtres</b> | Portes-fenêtres coulissantes métal à rupture de ponts thermiques, double vitrage avec lame d'air 16 mm à isolation renforcée et volets roulants aluminium / Fenêtres battantes pvc, double vitrage avec lame d'air 16 mm à isolation renforcée et volets battants bois / Fenêtres oscillo-battantes pvc, double vitrage avec lame d'air 16 mm à isolation renforcée / Porte(s) autres isolée avec double vitrage / Porte(s) bois opaque pleine | bonne |
